Banda Transportadora

Planta de procesamiento de piña

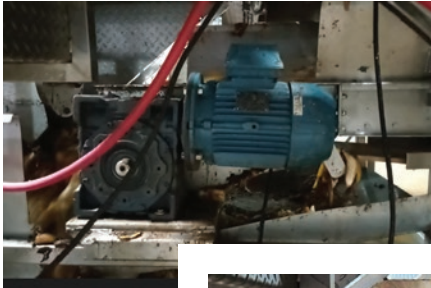
ANTES

Daños frecuentes en el motorreductor y alto consumo eléctrico.

Es esta planta solían trabajar con reductores tornillo sin fin-corona que constantemente les presentaban fallas y fugas de aceite, por tal motivo se les ofreció un equipo Hyponic libre de mantenimiento, que no solo evito los principales problemas que padecían con sus anteriores equipos, sino que también redujo su consumo eléctrico.

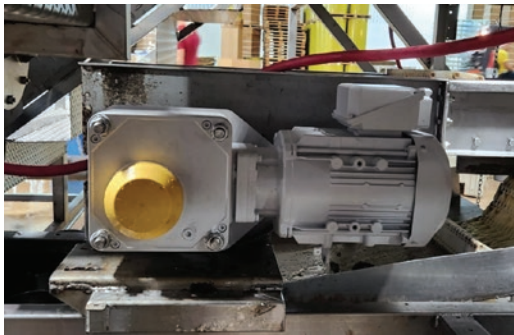
DESPUÉS

Ya funcionando con nuestros nuevos equipos Hyponic la banda transportadora se ha vuelto más eficiente, ya que

pasó de utilizar 2.02 amperios a 1.78 a pesar de que el motor sigue siendo de 3hp.

Se cambiaron equipos con constantes fallas por Hyponic libres de mantenimiento.

Equipo Hyponic.
