Cristalizador

Industria Azucarera

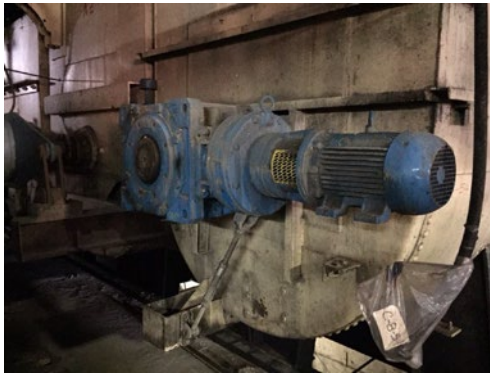
ANTES

Transmisión expuesta con engrane y tornillo sin fin.

En esta planta originalmente se utilizaba una transmisión expuesta y un tornillo sin fin para trabajar, lo cual resultaba extremadamente peligroso para cualquier persona que pasara cerca, además de ser una configuración ineficiente, pues requería un motor de 10 HP para poder moverse, debido a su gran tamaño.

BBB 4E17DCK, con eficiencia del 83%

Para su remplazo se utilizó un reductor BBB4 con un rango de relación 3,500:11, que, gracias a su alta eficiencia, bastó con un motor de 3HP para producir el mismo trabajo que

realizaba el antiguo motor de 10HP, creando un inmenso ahorro de energía y una mejora significativa en seguridad, ya que ahora no existe ninguna parte expuesta que pueda representar un peligro a cualquier persona que tenga que pasar cerca del equipo.
