Levantador de Reses

Planta de procesamiento de carnes

EN RESUMEN

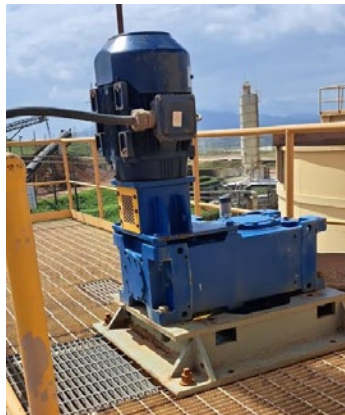
ANTES

Daños frecuentes en el reductor. Alto consumo en el motor de 25 HP.

Las soluciones mal implementadas solo mueven los problemas de lugar, pero no los eliminan. En esta planta originalmente solían utilizar un motor muy grande de 25hp para su levantador de reses, esto debido a la ineficiencia de su solución con tornillo sin fin-corona.

Este equipo no solo era inadecuado para la tarea que tenía que realizar por su ineficiencia, sino que se averiaba cada 6 meses o 1 año de uso, con las consecuencias de costo de mantenimiento y paros en la operación que esto causaba.

Se cambió tornillo sin fin corona por Cyclo.

Motorreductor Cyclo de 7.5 HP.

Ya que el equipo requería de hacer muchos arranques constantes, la solución que se les ofreció fue un Cyclo lineal, que permitió reducir la potencia hasta 7.5hp aún y cuando se mantuvo la misma carga de trabajo.
