Torre de Enfriamiento

Generación de energía

EN RESUMEN

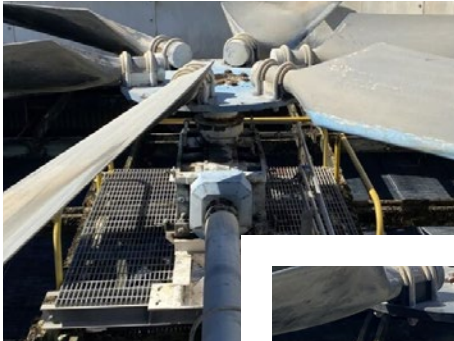
ANTES

Constantes rupturas y altos costos de mantenimiento del equipo original.

Esta empresa ya contaba con varias torres de enfriamiento con reductores en constante funcionamiento con los que ya tenían cierto historial de fallas, principalmente a causa de la

contaminación del aceite y como alternativa se les sugirió un Hansen P4.

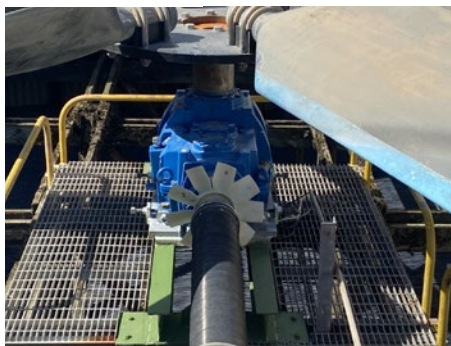
DESPUÉS

Desde la instalación del primer Hansen todo ha funcionado perfectamente sin dar problemas, sin más rupturas ni problemas de vibración.

Sustituir el equipo FALK por un equipo Hansen QVRB2-CUN-11.2

Originalmente se adquirió un primer equipo para remplazar la antigua unidad dentro de una de las torres y el resultado fue tan bueno que decidieron seguir remplazando sus reductores con nuestros equipos, hasta llegar a un remplazo total de los seis de ellos en el futuro próximo.
